## АКТ ОБСЛЕДОВАНИЯ объекта социальной инфраструктуры к ПАСПОРТУ ДОСТУПНОСТИ ОСИ

Самарская область, город Похвистнево  
(Наименование территориального образования субъекта РФ)

1.1. Наименование (вид) объекта государственное бюджетное общеобразовательное учреждение Самарской области средняя общеобразовательная школа № 3 города Похвистнево городского округа Похвистнево Самарской области

Адрес объекта: 446452, Российская Федерация, Самарская область, ул. Мира, 22

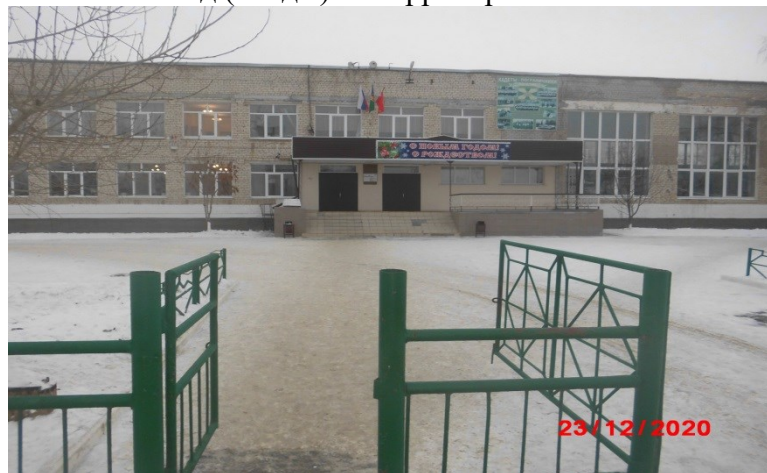
Фото № 1. Вход (входы) на территорию

| № п/п | Наименование функционально-планировочного элемента | Наличие элемента | | | Выявленные нарушения и замечания | | Работы по адаптации объекта | |
|---|---|---|---|---|---|---|---|---|
| 1.1 | Вход (входы) на территорию | есть | | № 1 | -ширина калитки не соответствует требованиям | <b>К, О</b> | -установить дверные проемы для входа шириной не менее 1,2 м. СП 59.13330.2016 п.6.2 | <b>Ремонт, ТСР, Организационные мероприятия</b> |

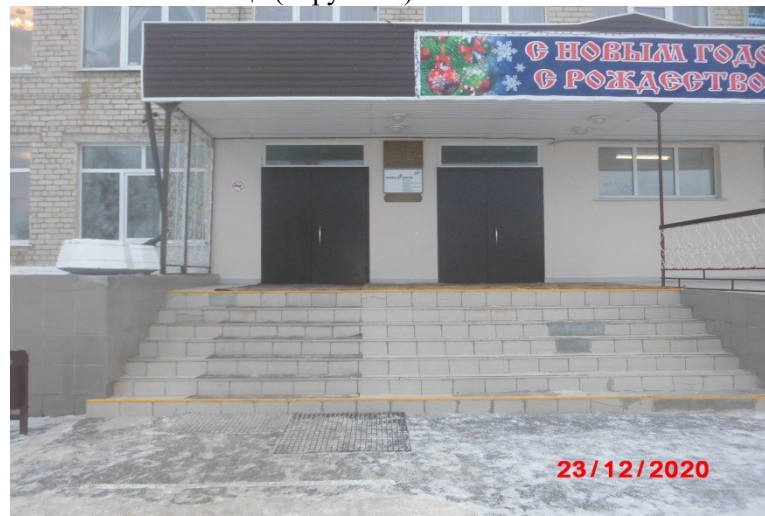
Фото № 3. Лестница (наружная)

| п/<br>п | Наименование функционально-планировочного элемента | Наличие элемента | | | Выявленные нарушения и замечания | | Работы по адаптации объектов | |
|---|---|---|---|---|---|---|---|---|
| 1. | Лестница (наружная) | есть | | № 3 | 6 ступенек:<br>-высота ступеней - 20 см;<br>-ширина марша лестницы - 640 см.;<br>-поручни отсутствуют;<br>-отсутствует антискользящее покрытие | О, С | -ширина марша лестницы, используемой инвалидами с поражением опорно-двигательного аппарата, должна составлять 1,35 м. СП 59.13330.2016 п. 5.2.24;<br>-ширину проступей следует принимать от 0,35 до 0,4 м (или кратно этим значениям), высоту подступенка - от 0,12 до 0,15 м. Все ступени лестниц в пределах одного марша должны быть одинаковыми по форме СП 59.13330.2016 п. 5.1.12;<br>-не следует применять на путях движения инвалидов и МГН ступеней с открытыми подступенками СП 59.13330.2016 п. 5.1.12;<br>-наружные лестницы должны иметь поручни с учетом технических требований к опорным стационарным устройствам по ГОСТ Р 51261-99;<br>-поручни лестниц на путях эвакуации в общественных зданиях и сооружениях должны контрастировать с окружающей средой. В условиях темноты они должны иметь | Ремонт, ТСП, Организационные мероприятия |

| | | | | | | <p>яркостный контраст за счет применения фотолюминесцентных материалов либо источников искусственной подсветки <b>СП 59.13330.2016 п. 5.2.29;</b></p> <p>-на проступях верхней и нижней ступеней каждого марша эвакуационных лестниц в общественных и производственных зданиях и сооружениях, доступных МГН, должны быть нанесены контрастные или контрастные фотолюминесцентные полосы в соответствии с требованиями <b>6.2.8. СП 59.13330.2016 п. 6.2.29</b></p> | |

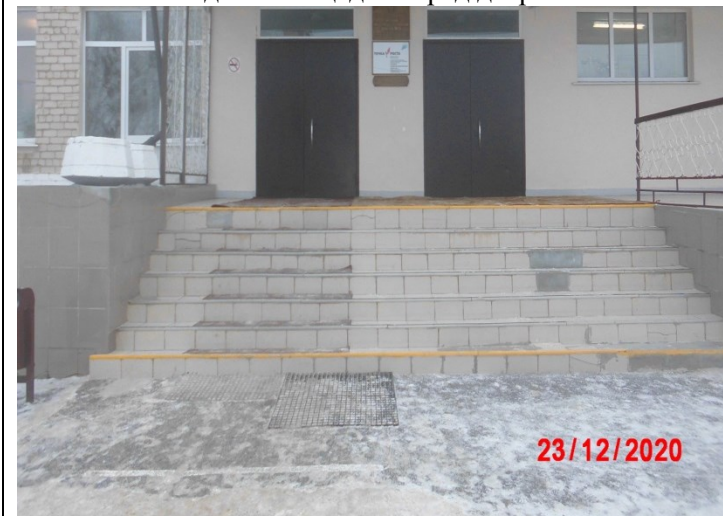
Фото № 4. Входная площадка перед дверью

| 3. | Входная площадка (перед дверью) | есть | | № 4 | Размер площадки 6,40 x 2,90 м.;<br>-отсутствует антискользящее покрытие | К, О, С, Г, У | Поверхности покрытий входных площадок должны быть твердыми, не допускать скольжения при намокании <b>СП 59.13330. 2016 п. 6.1.4;</b><br>-предусмотреть освещение всех участков зоны, независимое от уличного освещения | Ремонт, ТСР, Организационные мероприятия |

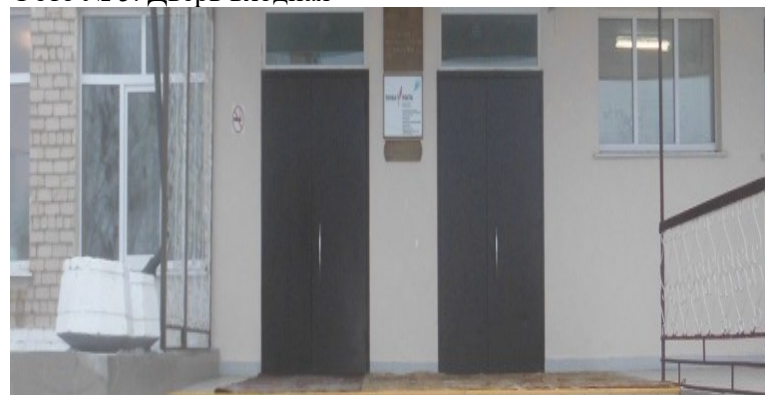
Фото № 5. Дверь входная

| 4. | Дверь (входная) | есть | | № 5 | -ширина двери - 1,75 м.;<br>-высота двери - 2,15 м.;<br>-высота порога - 3 см.;<br>-полотно двери не имеет контрастную маркировку со стеной | К, О, С | -ширина дверных полотен и открытых проемов в стене, а также выходов из помещений и коридоров на лестничную клетку должна быть не менее 0,9 м. При глубине откоса в стене открытого проема более 1,0 м ширину проема следует принимать по ширине коммуникационного прохода, но не менее 1,2 м. <b>СП 59.13330.2016 п. 6.2.23;</b><br>-полотно двери на путях эвакуации должно иметь окраску, контрастную со стеной <b>СП 59.13330.2016 п. 6.2.23;</b><br>-занизить порог до нормативного значения 0,014;<br>-на объектах с постоянным проживанием или временным пребыванием МГН в коридорах, лифтовых холлах, в лестничных клетках, где предусматривается эксплуатация дверей в открытом положении, следует предусматривать один из следующих способов закрывания дверей: автоматическое закрывание этих дверей при срабатывании автоматической пожарной сигнализации и/или автоматической установки пожаротушения;<br>-дистанционное закрывание дверей с пожарного поста (с поста охраны);<br>-механическое разблокирование дверей по месту. <b>СП 59.13330.2016 п. 6.2.31.</b> | Ремонт, ТСР, Организационные мероприятия |

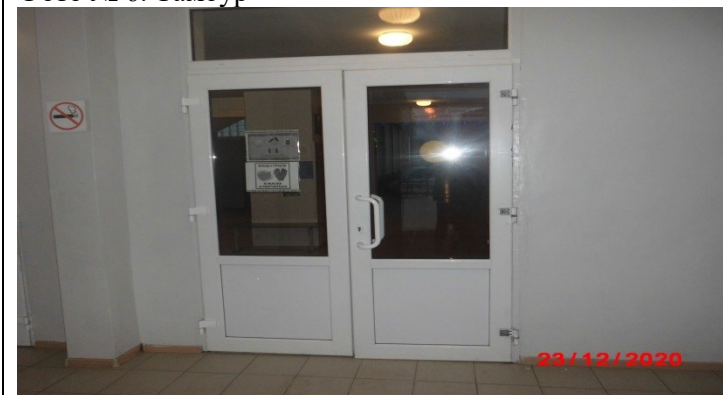
Фото № 6. Тамбур

| 5. | Тамбур | есть | | № 6 | Размер тамбура:<br>-глубина 8,35 м., ширина 2,55 м.;<br>-пол - плиточное покрытие;<br>-ширина двери - 1,67 м.; | К, О, С, Г, У | -глубина тамбуров и тамбур-шлюзов при прямом движении и одностороннем открывании дверей должна быть не менее 2,45 м. при ширине не менее 1,60 м. <b>СП 59.</b> | Ремонт, ТСР, Организационные мероприятия |

| | | | | | <p>-высота порога – 3 см.;</p> <p>-полотно двери не имеет контрастную маркировку со стеной</p> | <p><b>13330.2016 п. 6.1.8;</b></p> <p>-глубина тамбуров и тамбур-шлюзов при последовательном расположении навесных дверей должна обеспечивать минимальное свободное пространство не менее 1,4 м. плюс ширина двери, открывающаяся внутрь междверного пространства <b>СП 59.13330.2016 п.6.1.8;</b></p> <p>-ширина дверных полотен и открытых проемов в стене, а также выходов из помещений и коридоров на лестничную клетку должна быть не менее 0,9 м. При глубине откоса в стене открытого проема более 1,0 м ширину проема следует принимать по ширине коммуникационного прохода, но не менее 1,2 м. <b>СП 59.13330.2016 п. 6.2.23;</b></p> <p>-полотно двери на путях эвакуации должно иметь окраску, контрастную со стеной <b>СП 59.13330.2016 п. 6.2.23;</b></p> <p>-занизить порог до нормативного значения 0,014 м. <b>СП 59.13330.2016 п. 6.1.5.</b></p> <p>На объектах с постоянным проживанием или временным пребыванием МГН в коридорах, лифтовых холлах, в лестничных клетках, где предусматривается эксплуатация дверей в открытом положении, следует предусматривать один из следующих способов закрывания дверей:</p> <p>-автоматическое закрывание этих дверей при срабатывании автоматической пожарной сигнализации и/или автоматической установки пожаротушения;</p> <p>-дистанционное закрывание дверей с пожарного поста (с поста охраны);</p> <p>механическое разблокирование дверей по месту. <b>СП 59.13330.2016 п. 6.2.31.</b></p> | |

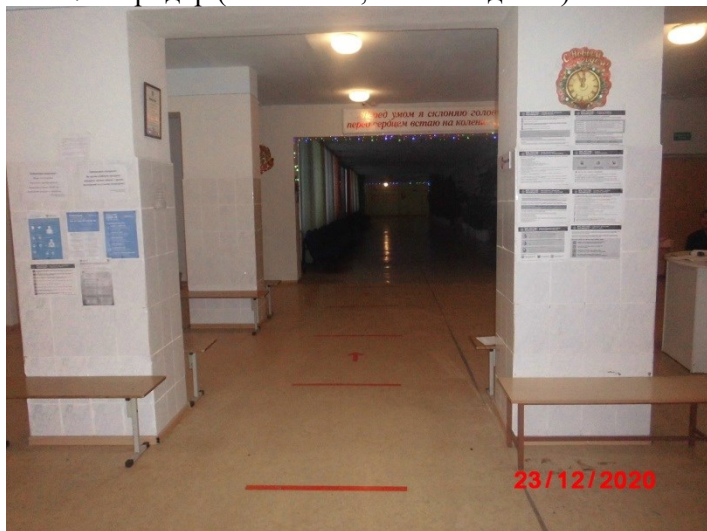
Фото № 7. Коридор (вестибюль, зона ожидания)

| п/<br>п | Наименование функционально-планировочного элемента | Наличие элемента | | | Выявленные нарушения и замечания | | Работы по адаптации объектов | |
|---|---|---|---|---|---|---|---|---|
| 1. | Коридор (вестибюль, зона ожидания) | есть | | № 7 | -отсутствует цифровое обозначение этажа;<br>-высота пути движения - 3 м.;<br>-отсутствует выделенное место для собаки поводья;<br>-отсутствует комплексная информация о пути и направлении движения со схемой расположения и функциональным назначением помещений;<br>-отсутствует мнемосхема;<br>-отсутствуют горизонтальные поручни вдоль стен;<br>-места отдыха и ожидания для МГН не выделены;<br>-не организовано донесение информации в доступной форме людям с нарушениями восприятия, с нарушением слуха и с нарушением зрения | К,О,С,Г,У | -разместить на путях движения комплексную информацию (в т.ч. цветовые и тактильные направляющие) со схемой расположения и функциональным назначением помещений. Участки пола на путях движения на расстоянии 0,6 м перед дверными проемами и входами на лестницы, а также перед поворотом коммуникационных путей должны иметь тактильные предупреждающие указатели и/или контрастно окрашенную поверхность в соответствии с <a href="#">ГОСТ Р12.4.026</a> Рекомендуется предусматривать световые маячки. Зоны "возможной опасности" с учетом проекции движения дверного полотна должны быть обозначены контрастной цвету окружающего пространства краской для разметки СП 59.13330.2012 п. 5.2.3, согласно п.41 Постановления Правительства РФ от 26.12.2014 года №1521 (с изменениями на 07.12.2016 г.);<br>-разместить информационную мнемосхему с правой стороны по ходу движения на удалении от 2 до 4 м. от входа СП 59.13330.2016 п. 8.1.6; | Ремонт, ТСП, Организационные мероприятия |

| | | | | | | <p>-ширина пути движения (в коридорах, галереях и т.п.) должна быть не менее 1,5 м <b>СП 59.13330.2016 п. 6.2.1;</b></p> <p>-при движении по коридору инвалиду на кресле-коляске следует обеспечить минимальное пространство для разворота на 90°. 1,2*1,2 м., для разворота на 180° 1,4*1,4 м. <b>СП 59.13330.2016 п. 6.2.1;</b></p> <p>-в тупиковых коридорах необходимо обеспечить возможность разворота кресла-коляски на 180° <b>СП 59.13330.2016 п. 6.2.1;</b></p> <p>-высота проходов по всей их длине и ширине должна составлять в свету не менее 2,1 м. <b>СП 59.13330.2016 п. 6.2.1;</b></p> <p>-на каждом этаже, где ожидают посетители, следует предусматривать зоны отдыха на два-три места, в том числе для инвалидов на креслах-колясках. При большой длине этажа зону отдыха следует предусматривать через 25-30 м. <b>СП 59.13330.2016 п. 6.2.5;</b></p> <p>-под маршем открытой лестницы и другими нависающими элементами внутри здания, имеющими высоту в свету менее 2,1 м, следует устанавливать барьеры, ограждения или иные устройства, препятствующие доступу инвалидов в эту зону <b>СП 59.13330.2016 п. 6.2.6;</b></p> <p>-разработать маршрут во все места общего пользования для МГН, или выделить зону общего пользования, максимально приближенную к входу доступному для МГН;</p> <p>-установить поручни вдоль стен на путях движения МГН;</p> <p>-обеспечить на объект доступ собаки поводья с соответствующими документами согласно <b>ФЗ "О социальной защите инвалидов в Российской Федерации" № 181 ст.15 п.7;</b></p> <p>-конструктивные элементы и устройства внутри зданий, а также декоративные элементы, размещаемые в габаритах путей движения на стенах и других вертикальных поверхностях, должны иметь закругленные края и не выступать более чем на 0,1 м на высоте от 0,7 до 2,1 м от уровня пола. Если элементы выступают за плоскость стен более чем на 0,1 м, то пространство под ними должно быть выделено</p> | |

| | | | | | | | бортиком высотой не менее 0,05 м. При размещении устройств, указателей на отдельно стоящей опоре они не должны выступать более чем на 0,3 м. <b>СП 59.13330.2016 п. 6.2.6.</b> | |

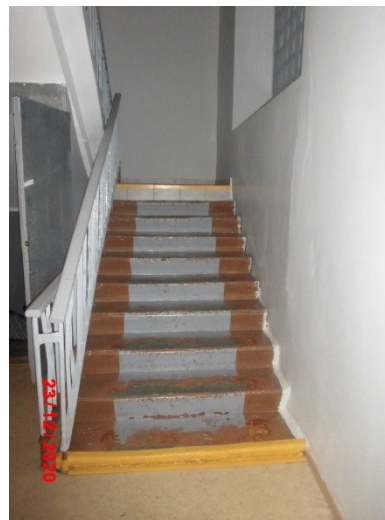
Фото № 8. Лестница (внутри здания)

| 2. | Лестница (внутри здания) | есть | нет | № 8 | -ширина лестничного марша 1,40 м.;<br>-не установлены поручни;<br>-отсутствуют тактильные предупреждающие перед лестничным маршем;<br>-на верхней, боковой, внешней по отношению к маршу, поверхности поручней перил отсутствуют рельефное обозначение этажей, а также предупредительные полосы об окончании перил | О, С, У | -при отсутствии лифтов ширина марша лестницы должна быть не менее 1,35 м. <b>СП 59.13330.2012 п. 5.2.10, согласно п.41 Постановления Правительства РФ от 26.12.2014 года №1521 (с изменениями на 07.12.2016 г.);</b><br>-проступи ступеней должны быть горизонтальными шириной 0,3 м (допустимо от 0,28 до 0,35 м). Подступенки должны иметь высоту 0,15 м (допустимо от 0,13 до 0,17 м) <b>СП 59.13330.2016 п. 6.2.8;</b><br>-применение открытых ступеней (без подступенка) не допускается <b>СП 59.13330.2016 п. 6.2.8;</b><br>-применение в пределах одного марша ступеней, различающихся по высоте и ширине, не допускается <b>СП 59.13330.2016 п. 6.2.8;</b><br>-применение ступеней, выполненных из прозрачных и полированных материалов, не допускается <b>СП 59.13330.2016 п. 6.2.8;</b><br>-установить нормативные лестничные поручни. Поручни следует располагать на высоте 0,9 м. <b>СП 59.13330.2016 п. 6.2.11/ ГОСТ Р 51261-99 п. 5.3.4;</b><br>-завершающие горизонтальные части поручня должны быть длиннее марша лестницы на 0,3 м. и иметь не травмирующее завершение <b>СП 59.13330.2016 п. 6.2.11/ГОСТ Р 51261-99 п. 5.3.3;</b><br>-боковые края ступеней, не примыкающие к стенам, должны иметь бортики высотой не менее 0,02 м или другие устройства для предотвращения соскальзывания трости или ноги. <b>СП 59.13330.2016 п. 6.2.8;</b><br>-поручень перил с внутренней стороны лестницы должен быть непрерывным по всей ее высоте. <b>СП 59.13330.2016 п. 6.2.11;</b><br>-поручни рекомендуется применять округлого сечения диаметром от 0,03 до 0,05 м. Расстояние в свету между поручнем и стеной должно быть не менее 0,045 м для стен с гладкими поверхностями и не менее 0,06 м для стен с | Ремонт, ТСР, Организационные мероприятия |

| | | | | | | | <p>шероховатыми поверхностями.</p> <p><b>СП59.13330.2012 п. 6.2.12;</b></p> <p>-на верхней или боковой, внешней по отношению к маршу, поверхности поручней перил должны предусматриваться рельефные обозначения этажей, а также предупредительные полосы об окончании перил. <b>СП 59.13330.2016 п. 6.2.12;</b></p> <p>-тактильные напольные указатели перед лестницами следует выполнять по <b>ГОСТ Р 52875;</b></p> <p>-на проступях краевых ступеней лестничных маршей должны быть нанесены одна или несколько противоскользящих полос, контрастных с поверхностью ступени, как правило, желтого цвета, общей шириной 0,08-0,1м.</p> <p>Расстояние между краем контрастной полосы и краем проступи ступени - от 0,03 до 0,04 м. <b>СП59.13330.2016 п. 6.2.8;</b></p> <p>-на боковой, внешней по отношению к маршу, поверхности поручней должны предусматриваться рельефные обозначения этажей, а также предупредительные полосы об окончании перил. <b>СП 59.13330.2016 п. 6.2.12.</b></p> | |
